**ТЕХНІЧНЕ ОБСТЕЖЕННЯ КОНСТРУКЦІЙ ТЕХПІДПІЛЛЯ
АДМІНБУДІВЛІ У М. ЛУЦЬКУ**

**TECHNICAL INSPECTION OF TECHNICAL UNDERGROUND
FLOOR ELEMENTS OF ADMINISTRATIVE BUILDING IN LUTSK**

Ротко С.В., к.т.н., доц., Ужегова О.А., к.т.н., доц., Пасічник Р.В., к.т.н., доц., Гонтар В.О., студент (Луцький національний технічний університет, Луцьк)

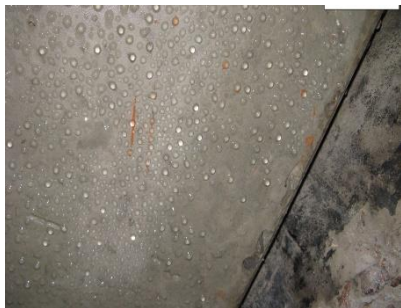
Обстеженням встановлено, що будівельні конструкції протягом тривалого часу (до тридцяти років), перебувають в експлуатації за відсутності належної вентиляції, наявності надмірної вологи (рис. 2) внаслідок пошкодження інженерних мереж і підтоплення підлоги техпідпілля. Це призвело до корозії металевих конструкцій, корозії арматури збірних залізобетонних конструкцій з недостатнім захисним шаром бетону (рис. 3), нерівномірного просідання бетонної підлоги.

Рис. 2. Надмірна вологість середовища, конденсат на плитах перекриття підвалу (ряди В-Г, осі 29 – 30)

Наявність конденсату на плитах перекриття свідчить про значну вологість у техпідпіллі, що потребує влаштування вентиляції та внесення змін і доповнень до проєкту.

Для подальшої безпечної експлуатації будівлі рекомендовано: влаштувати вентиляцію техпідпілля, виконати модернізацію інженерних мереж, із внесенням змін і доповнень до проєкту; відновити антикорозійний захист металевих балок; виконати тинькування залізобетонних плит перекриття у місцях, де є тріщини захисного шару бетону та оголення арматури; виконати капітальний ремонт бетонної підлоги техпідпілля з улаштуванням ухилів і приямка для аварійного водовідведення, із внесенням змін і доповнень до проєкту.

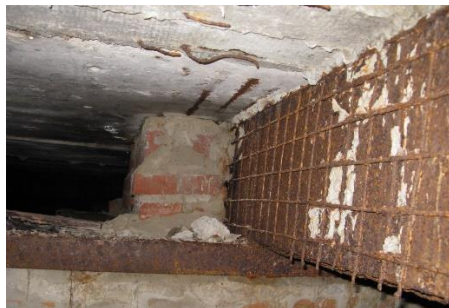
Рис. 3. Корозія металевих балок і арматури з/б плит перекриття

Збірні залізобетонні плити перекриття технічного підпілля, марок ПК 56.15.8, ПК56.12.8, які розміщені в рядах Е-І, Г-Е, Б-Г, уздовж осей 29-35, мають незначні сколи, виколи, тріщини захисного шару бетону, оголення і корозію робочої та конструктивної арматури.

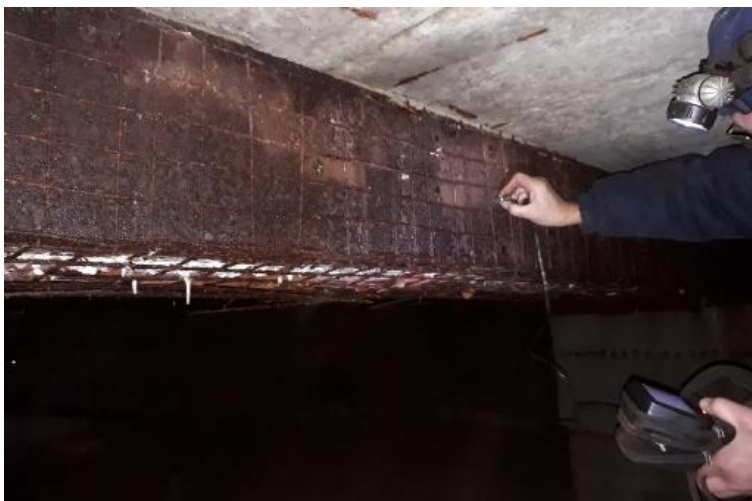
При обстеженні металевих балок перекриття був виконаний ультразвуковий контроль корозійних втрат несучих елементів за допомогою ультразвукового дефектоскопа УДЗ-71, перетворювачів П121-5х10/2-Т-003, П121-10х6/2-Т-003, П121-5-65°-ММ, П121-5-50°-ММ (рис. 4).

Було досліджено 6 зразків. Результати контролю показали, що металеві балки перекриття з двотаврів 2 \square №27Са і швелерів 2 \square №30С мають загальну поверхневу рівномірну корозію по всій поверхні, проте товщина стінок і полиць балок відповідає вимогам [4].

Рис. 4. Проведення дефектоскопічного ультразвукового контролю корозійних втрат металевих балок перекриття

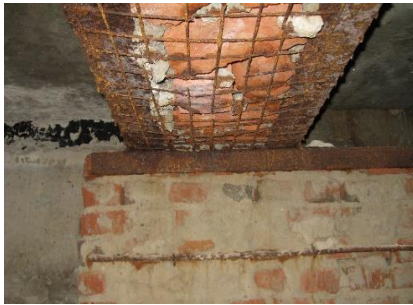
Металеві двотаврові та швелерні балки по ряду Е (вісь 29), Г (вісь 35) змонтовано з ексцентриситетом (рис. 5-6). У порушення технології будівельного виробництва неякісно, цеглою, виконані ділянки для обпирання балок перекриття, «омонолічування» вузлів металевих балок, порушена технологія будівельного виробництва з улаштування монолітних залізобетонних фундаментів.

Рис. 5. Ексцентричне розміщення металевої балки 2 □ №30С – ряд Г, вісь 35, закладання цеглою міжбалкового простору

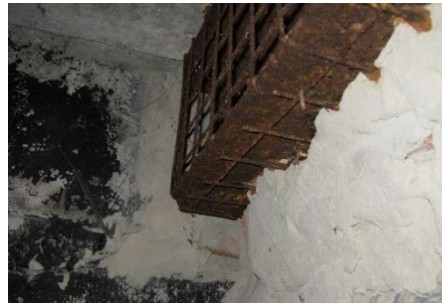
Рис. 6. Ексцентричне розміщення, зім'яття опорної частини фундаменту металевої балки 2 Т №27Са – ряд Е, вісь 29

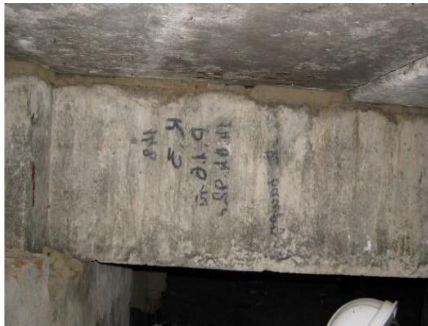
В осях 29-31, ряд Г, у якості ригеля перекриття була змонтована стандартна залізобетонна колона за серією 1.020-1/83 (рис. 7–8). Візуальним оглядом було встановлено задовільний стан конструкції, без пошкоджень. Для перевірки несучої здатності елемента у даній роботі було виконано розрахунок колони як елемента, що працює на згинання.

Рис. 7. Змонтована збірна залізобетонна колона в якості ригеля (ряд Е, осі 29 – 30)

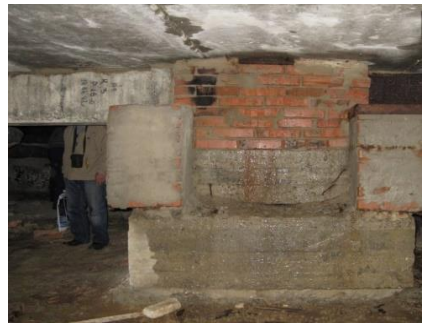
Рис. 8. Обпирання залізобетонної балки

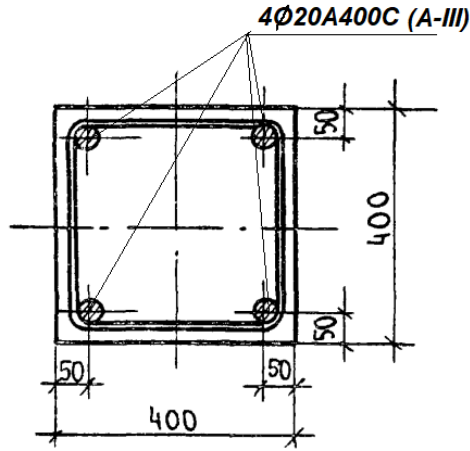
Рис. 9. Армування колони К-3 (серія 1.020-1/83, марка 1КВД 4.48)

Армування колони (рис. 9) згідно з серією ([5], лист 4, с. 6) – чотири стержні $\varnothing 20A400C$ (А-III). Переріз елемента 400×400 мм, розрахунковий проліт становить $L=3,2$ м. Вертикальне навантаження прийнято рівномірно розподіленим по довжині.

$65,64 \text{ кНм} < 76,2 \text{ кНм}$ – умова виконується, отже, несуча здатність нормального перерізу балки забезпечена.
