**КВАЛІФІКАЦІЙНА РОБОТА
ЗА СТУПЕНЕМ ВИЩОЇ ОСВІТИ «МАГІСТР»**

**Аналіз руйнування лопаток газотурбінного двигуна
виготовлених з жароміцного сплаву / Analysis of the
destruction of gas turbine engine blades made of heat-
resistant alloy**

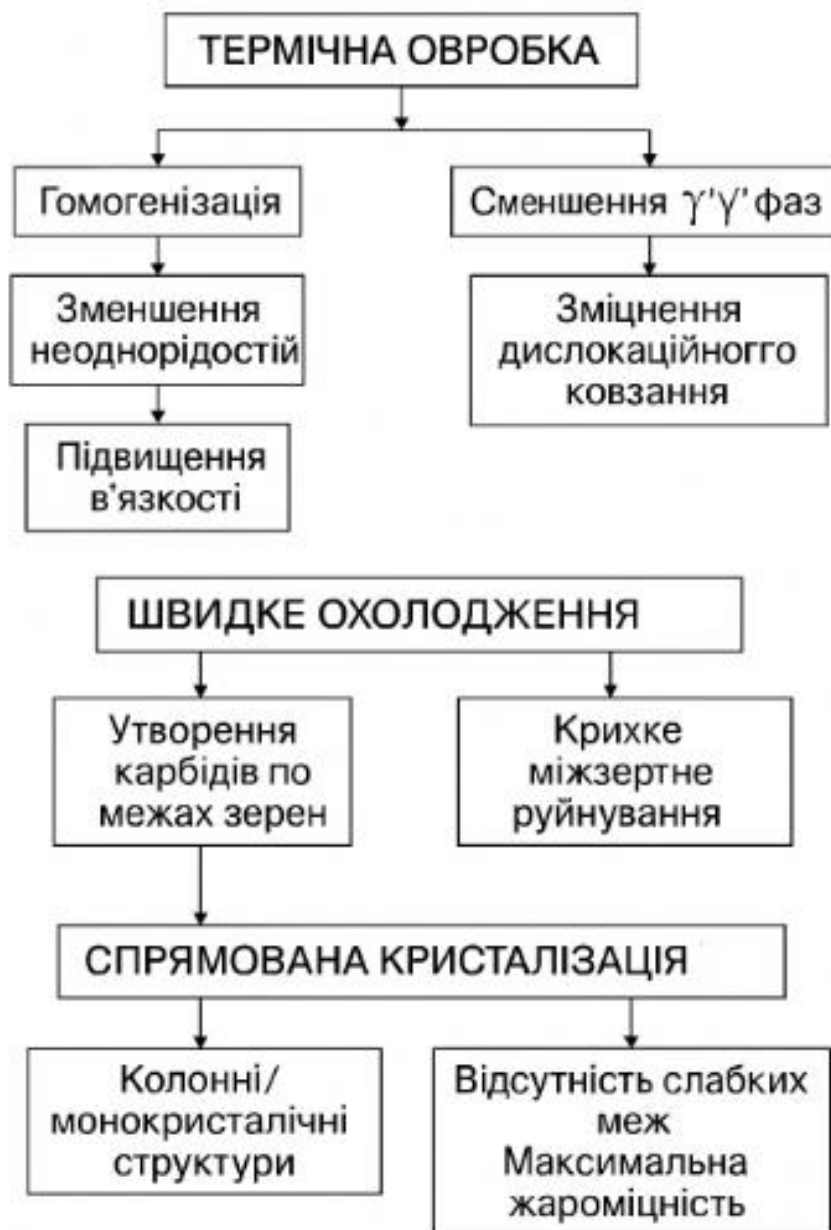
Рисунок 2.1 – Схема впливу обробки на механізми зміцнення

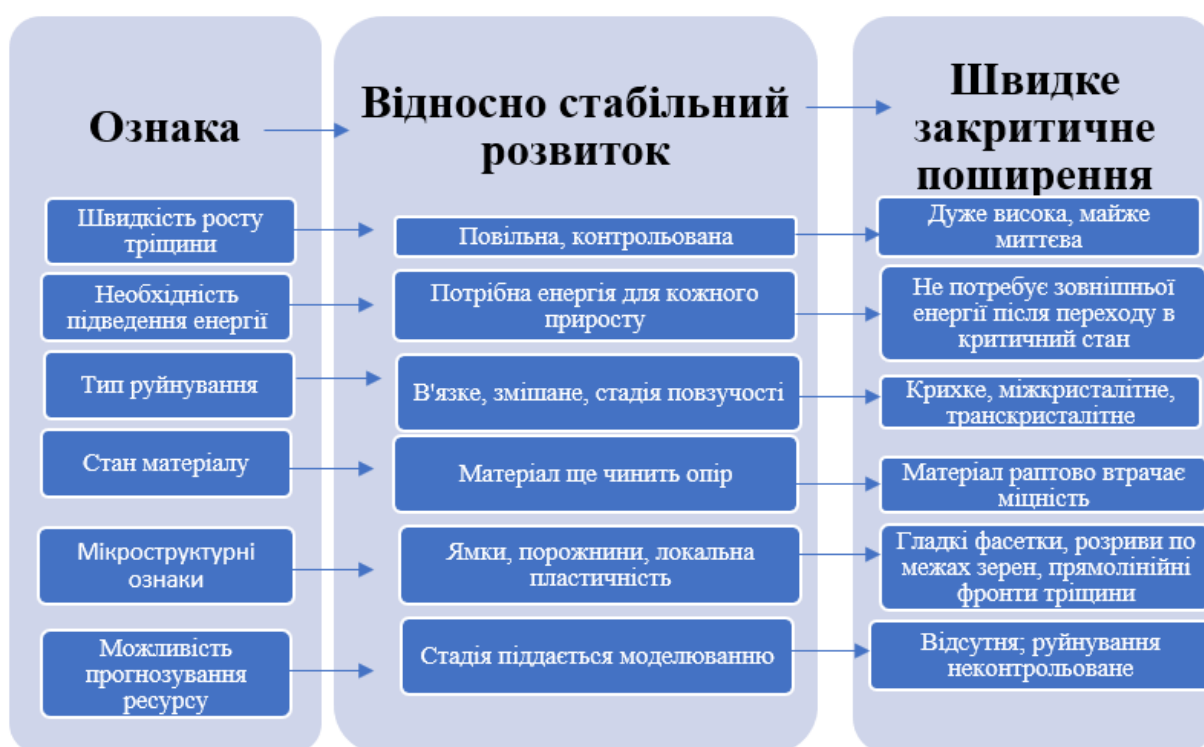
Рисунок 2.2 – Порівняння ознак розвитку тріщин на другому та третьому етапі

Перші дві стадії потребують підведення зовнішньої енергії, тому розкриття тріщини на цьому етапі відбувається відносно повільно й може контролюватися.

На третій стадії додаткова енергія практично не потрібна – тріщина поширюється дуже швидко, майже миттєво, що призводить до різкої втрати несучої здатності виробу.

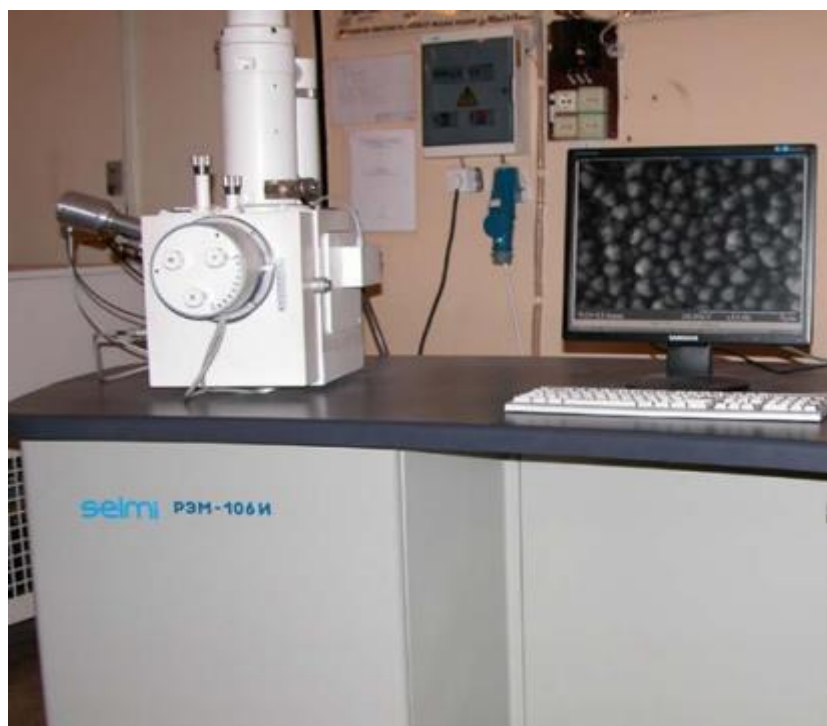
Рисунок 3.2 – Загальний вигляд растрового електронного мікроскопа РЕМ-106И

електронного пучка з поверхнею зразка. Метод дозволяє отримувати високопросторові зображення та виявляти морфологічні особливості металів і сплавів, включаючи форму, розмір та розподіл зерен, наявність пор, карбідів, інтерметалідів та інших мікроструктурних складових. Простота експлуатації базових моделей РЕМ робить їх поширеним інструментом у навчальних та дослідницьких лабораторіях, де вони забезпечують достатню роздільну здатність для аналізу структур, що формуються внаслідок термічної обробки.

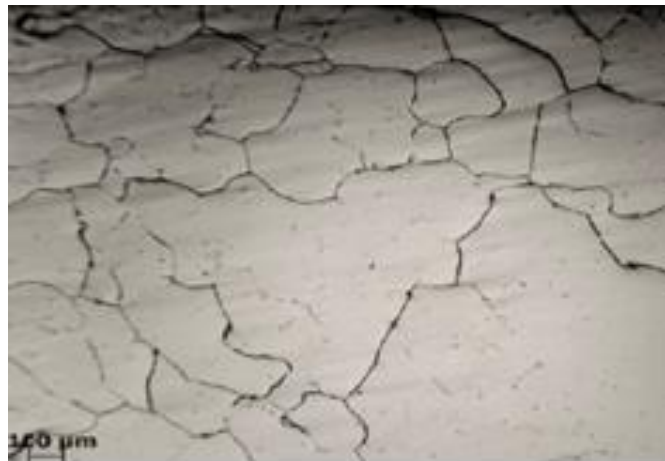
Мікроструктура матеріалу пера лопатки в зоні, наближеній до ділянки руйнування, характеризується поліедричними зернами γ -матриці, яка являє собою γ -твердий розчин із рівномірно розподіленою дрібнодисперсною зміцнювальною γ' -фазою. Така будова є типовою для жароміцних нікелевих сплавів, що працюють за високих температур, і забезпечує поєднання пластичності матриці з високою термостійкістю дисперсної γ' -фази. У структурі, віддаленій від дефектів, γ' -фаза формує тонкий регулярний розподіл, що свідчить про стабільність експлуатаційного стану матеріалу.

Виявлені структурні особливості підтверджують, що руйнування відбувалося в зоні, де відбулася втрата стабільності γ/γ' -морфології. Збільшення зерен γ -фази знижує опір розвитку тріщин, а коагуляція γ' -фази зменшує дисперсне зміцнення. Таким чином, мікроструктурний аналіз демонструє чітку кореляцію між локальним перегрівом, зміною морфології фаз і виникненням осередку руйнування.

Рисунок 4.1 – Мікроструктура пера лопатки в зоні руйнування:
