Луцький національний технічний університет

КВАЛІФІКАЦІЙНА РОБОТА
ЗА СТУПЕНЕМ ВИЩОЇ ОСВІТИ «БАКАЛАВР»

**Відновлення зносостійких поверхонь лопаток
авіаційного двигуна шляхом нанесення захисних
покриттів / Renewal of wear-resistant surfaces of aircraft
engine blades by applying coating protection спеціальність**

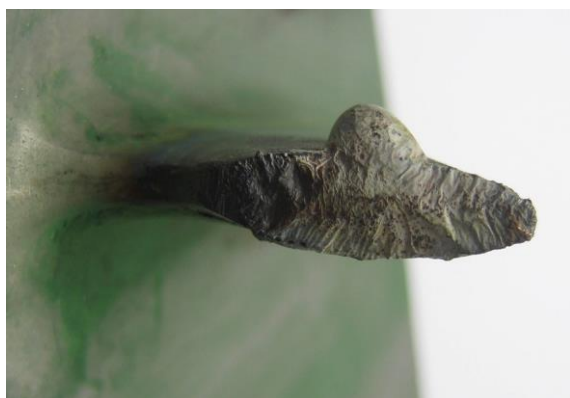
Рисунок 2.1 – Бандажні полицки лопатки компресора ГТД з дефектною (а) та якісною (б) напайкою зносостійкого матеріалу

Для дослідження впливу напайки на структуру та властивості лопаток були виготовлені зразки зі сплаву VT3-1 (таблиця 2.1) без покриття, з дефектною та якісною напайкою. Візуальні відмінності між варіантами наведено на рисунку 2.1, де зображено відповідні бандажні полицки компресорної лопатки після нанесення зносостійкого матеріалу.

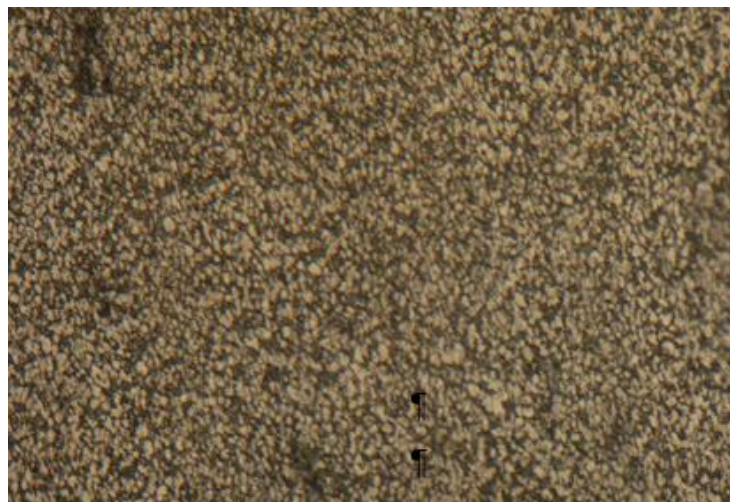
Рисунок 3.5 – Мікроструктура зразка титанового сплаву ВТЗ-1 $\times 100$

Структура в основному однорідна, хоча помітно деяку неоднорідність: локальні скупчення легуючих елементів або невеликого розміру пори.

Типова структура титанового сплаву ВТЗ-1 (рисунок 3.5) відповідає двофазній системі, що складається з α - і β -фаз. Основним структурним елементом є зерна первинної β -фази сферичної форми зі світлим оптичним тоном, які оточені пластинчастими виділеннями α -фази. У процесі охолодження α -фаза формується переважно вздовж границь зерен β -фази. У результаті травлення α -фаза виявляється значно інтенсивніше, що дозволяє чітко візуалізувати її розташування та взаємозв'язок з β -фазою.

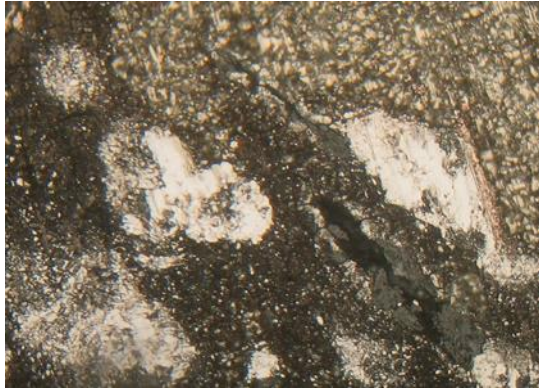
Рисунок 3.8 – Мікроструктура перехідної зони дефектної напайки (а) та якісної (б). $\times 100$

На межі між дефектною напайкою та основним металом (рисунок 3.8, а) спостерігається нерівномірний контактний шар, який містить численні порушення суцільності у вигляді пор і мікротріщин. Структура реліту в цій зоні відзначається неоднорідністю: зерна мають різний розмір та хаотичне розташування, що свідчить про недосконалість технології напайки. Покриття не забезпечує повного перекриття поверхні, у результаті чого в окремих ділянках виявляються зерна основного матеріалу.

Натомість на зображенні, наведеному на рисунку 3.8 (б), видно, що межа між якісно нанесеним покриттям і основним металом чітка, рівномірна та не містить видимих дефектів. Хоча поблизу зони сполучення відзначається зменшення кількості частинок реліту, самі зерна мають малий розмір і розміщені не зовсім рівномірно, що може бути пов'язано з особливостями теплового впливу під час напайки.

На рисунках 3.8, а та 3.8, б представлені фотографії перехідних зон: напайка – основний метал, для дефектної та якісної напайок відповідно.

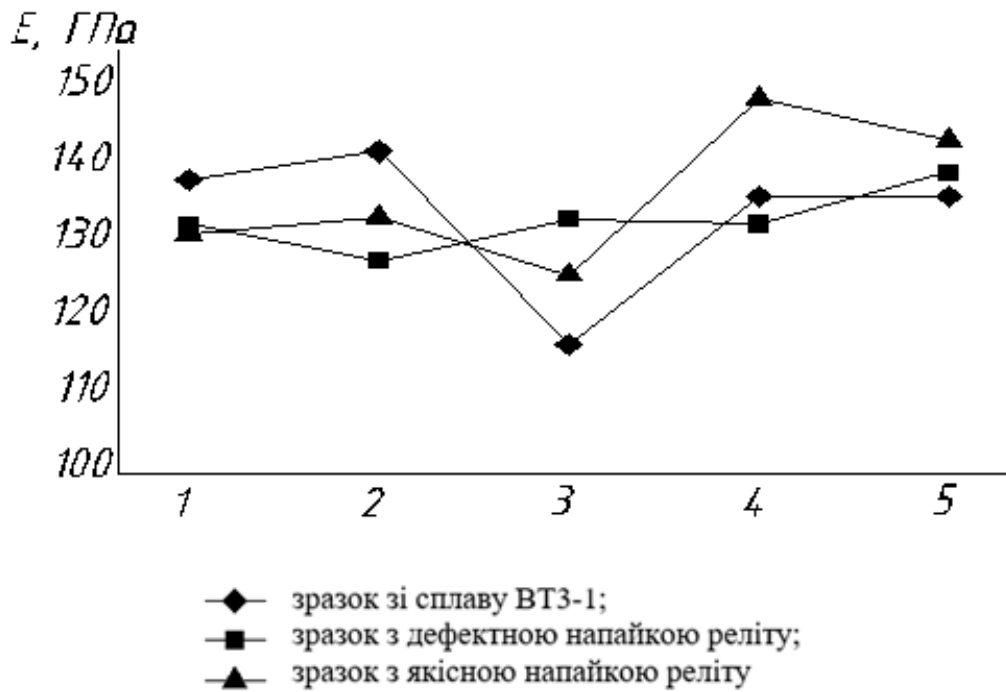
Рисунок 4.2 – Порівняння значень модулів пружності досліджуваних зразків
