**ТЕХНІЧНЕ ОБСТЕЖЕННЯ КОНСТРУКЦІЙ ТЕХПІДПІЛЛЯ
АДМІНБУДІВЛІ У М. ЛУЦЬКУ**

**TECHNICAL INSPECTION OF TECHNICAL UNDERGROUND
FLOOR ELEMENTS OF ADMINISTRATIVE BUILDING IN LUTSK**

Ротко С.В., к.т.н., доц., Ужегова О.А., к.т.н., доц., Пасічник Р.В., к.т.н., доц., Гонтар В.О., студент (Луцький національний технічний університет, Луцьк)

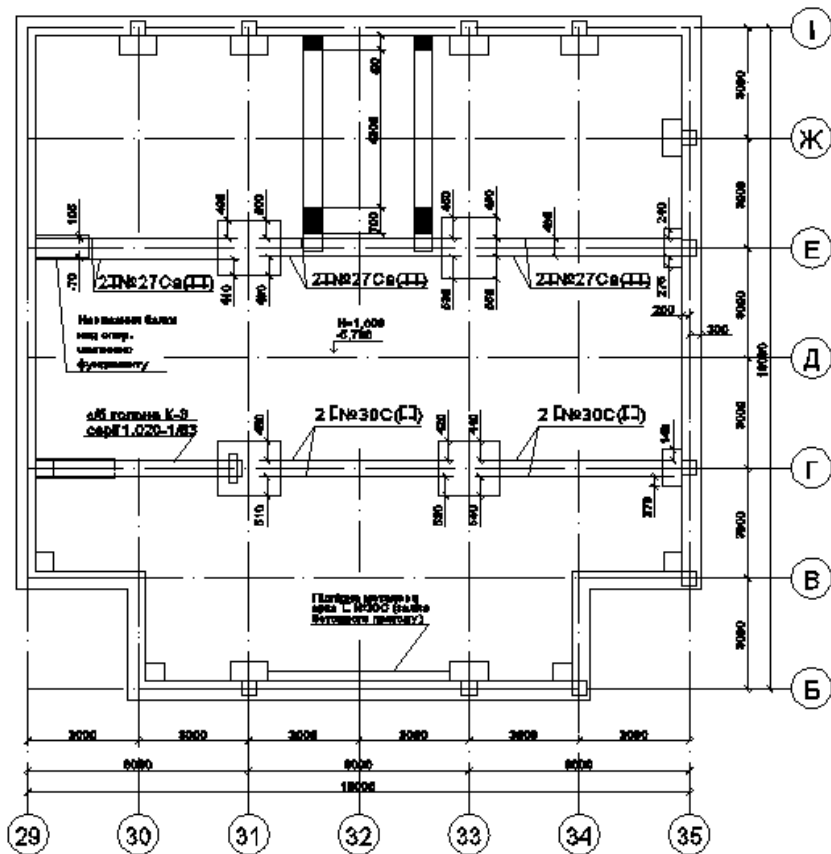
Рис. 1. План-схема технічного підпілля, ряди Б-І в осях 29-35

- ✓ металеві балки з двотавра $2 \text{ I №}27\text{Ca}$, які розміщені в осях 29-31, 31-33, 33-35, ряд Е;
- ✓ металеві балки зі швелера $2 \text{ C №}30\text{C}$, які розміщені в осях 31-33, 33-35, ряд Г;
- ✓ збірна залізобетонна балка (колонна К-3, серії 1.020-1/83), яка розміщена в осях 29-31, ряд Г.

Залізобетонні фундаменти, які служать основою під опорні цегляні ділянки, для обпирання металевих балок (ряди Е, Г, осі 31-35) та бетонних основ (з бетонних стінових блоків) – ряди Е, Г, вісь 29 (рис. 1), мають: незначні сколи, виколи з часу їх влаштування; цегляні надбудови (нарощування фундаментів під опорні ділянки металевих балок); відсутність опорних металевих закладних деталей для обпирання балок; змінання цегляної кладки в опорній зоні балок (ряд Е, вісь 29); ексцентричне розміщення влаштування опорних фундаментів під балки – потребує підсилення фундаментів методом влаштування залізобетонної монолітної обойми, згідно проєктного рішення, – фундаменти рядів Е, Г, осі 29, 31, 33, 35 та внесення змін і доповнень до проєкту.
